PROJEKT WYKONAWCZY

REMONTU ELEWACJI CZĘŚCI BUDYNKU

ORAZ PRZEBUDOWY BUDYNKU ZAKŁADU OPIEKUŃCZO - LECZNICZEGO DLA DOROSŁYCH ZGROMADZENIA SIÓSTR FRANCISZKANEK W ZAKRESIE DOSTOSOWANIA DO PRZEPISÓW DOTYCZĄCYCH BEZPIECZEŃSTWA POŻAROWEGO

Adres inwestycji: SKRZESZEWY 26,
GMINA PACYNA,
DZIAŁKA EWID. NR 82/2

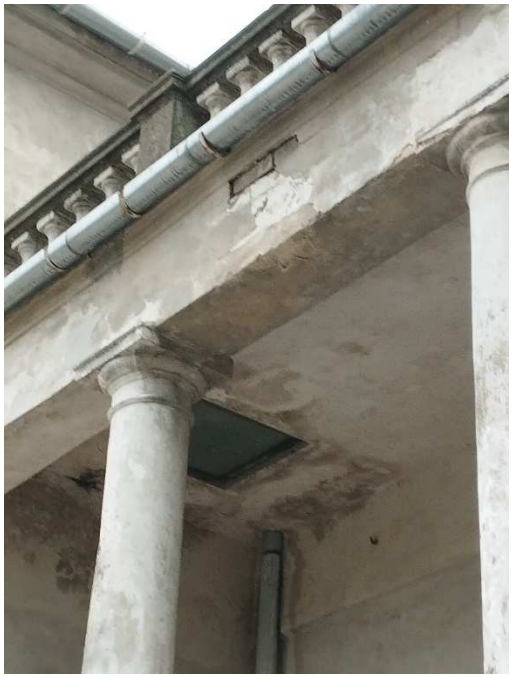
Fot. 28 Uszkodzenia tynku oraz detali przy kolumnach.

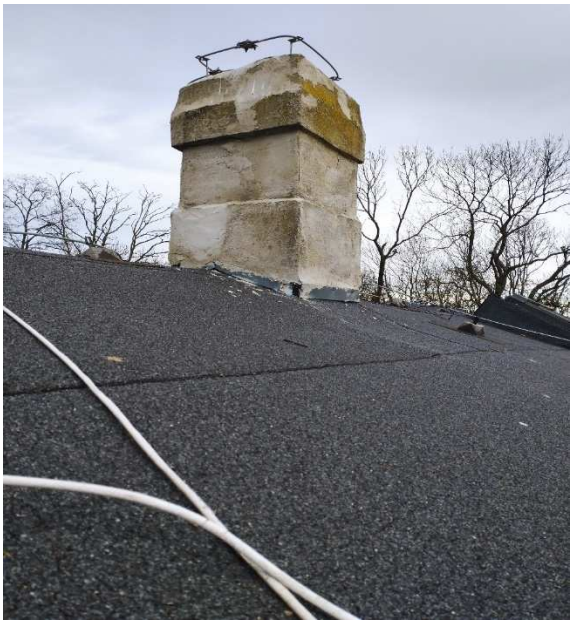
Fot. 46 Uszkodzenia kominów.

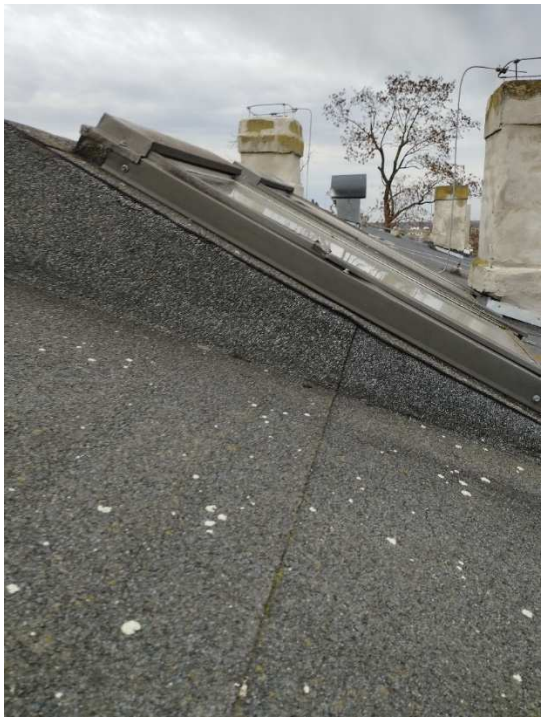
Fot. 47 Uszkodzenia kominów.
